Acer Travelmate 220 Schanier

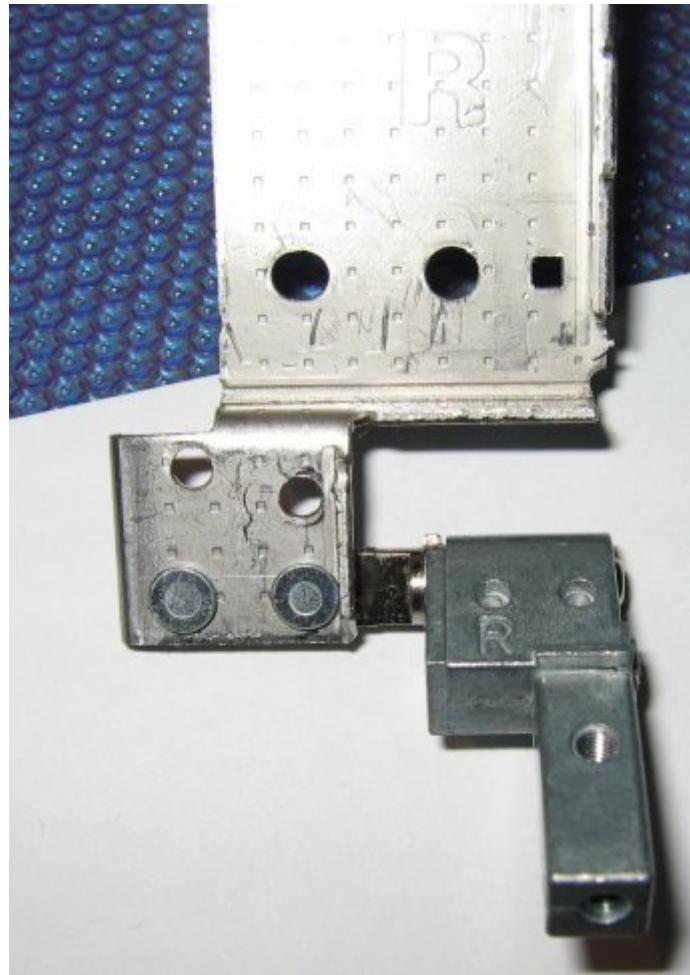
Auf die „Nasen“ wird später das aufbereitete Scharnier aufgesteckt. Es muss nicht zusätzlich befestigt sein.

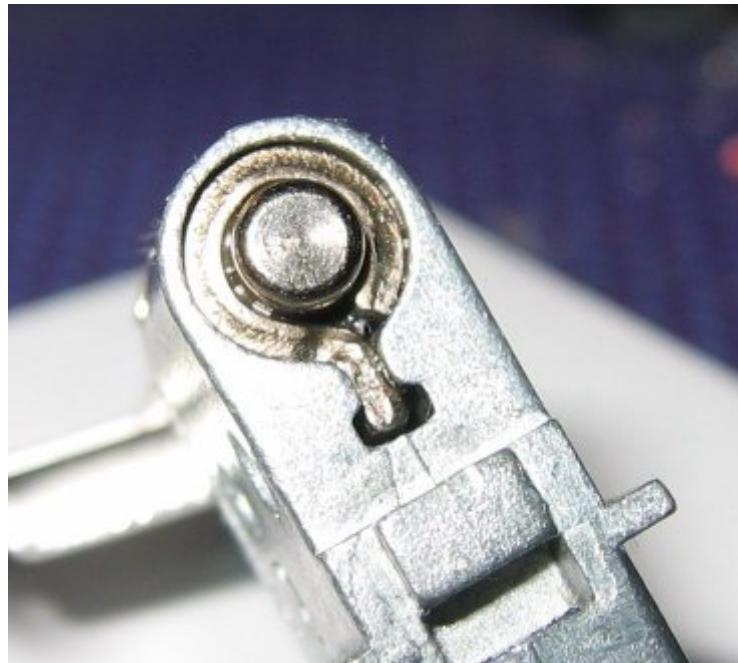
Das Scharnier nun in einen Schraubstock einspannen und den Bolzen in der Mitte herausschlagen. Damit sind beide Hälften getrennt. Den Stift dann mit feinem Schleifpapier vorsichtig dünner machen (5..15/100 mm reichen !).

Abschließend zusammenstecken und wieder in den Notebook einbauen, alles zuschrauben und fertig !
