Yaesu FT-100D Reparatur

Im September 2015 kaufte ich mir auf ebay Kleinanzeigen ein defektes Yaesu FTM100 in der Hoffnung das da schon nicht soooooo viel Kaputt sein kann. In Summe hat mich die Reparatur aber doch 2 Monate gekostet, diverse Ersatzteile mussten aus allen Richtungen bestellt werden.

Yaesu FT100D Reparatur Odyssee

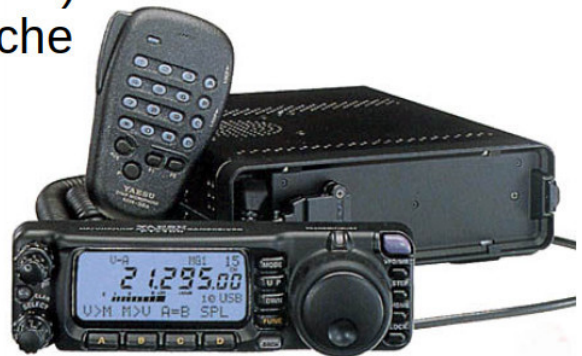
- FT100D mit Mikrofon (160m...70cm, 100/50/20Watt)
- KW Voll Funktionsfähig
- Nur 2m Band geht nicht (RX/TX)
- Bisher keine Reparaturversuche
- Nichtraucher, keine Tiere

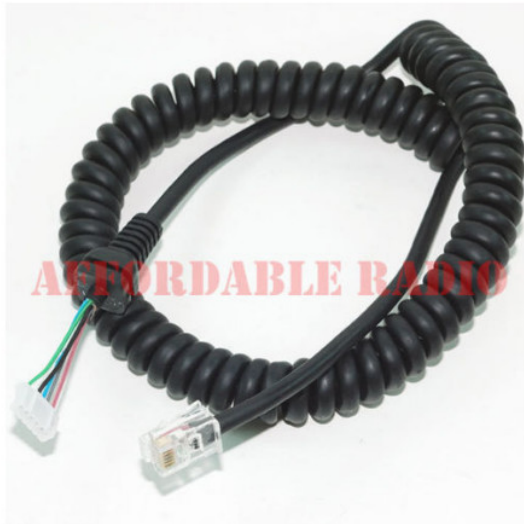
- Mikrofonkabel zerlegt sich nach den ersten Bewegungen ... Weichmacher ausgedünstet
- Suche nach Ersatztyp und Lieferquellen
 - MH-36B6JS Mic cable
 - Von Ebay Händler in USA

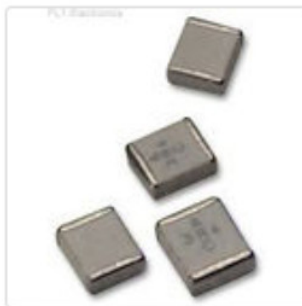
- 18pF 200V SMD HF-C aus England via Ebay

AVX - 08052U180GAT2A - CAPACITOR, μ WAVE, 0805, 18PF, 200V Price For: 5
(171342365074)

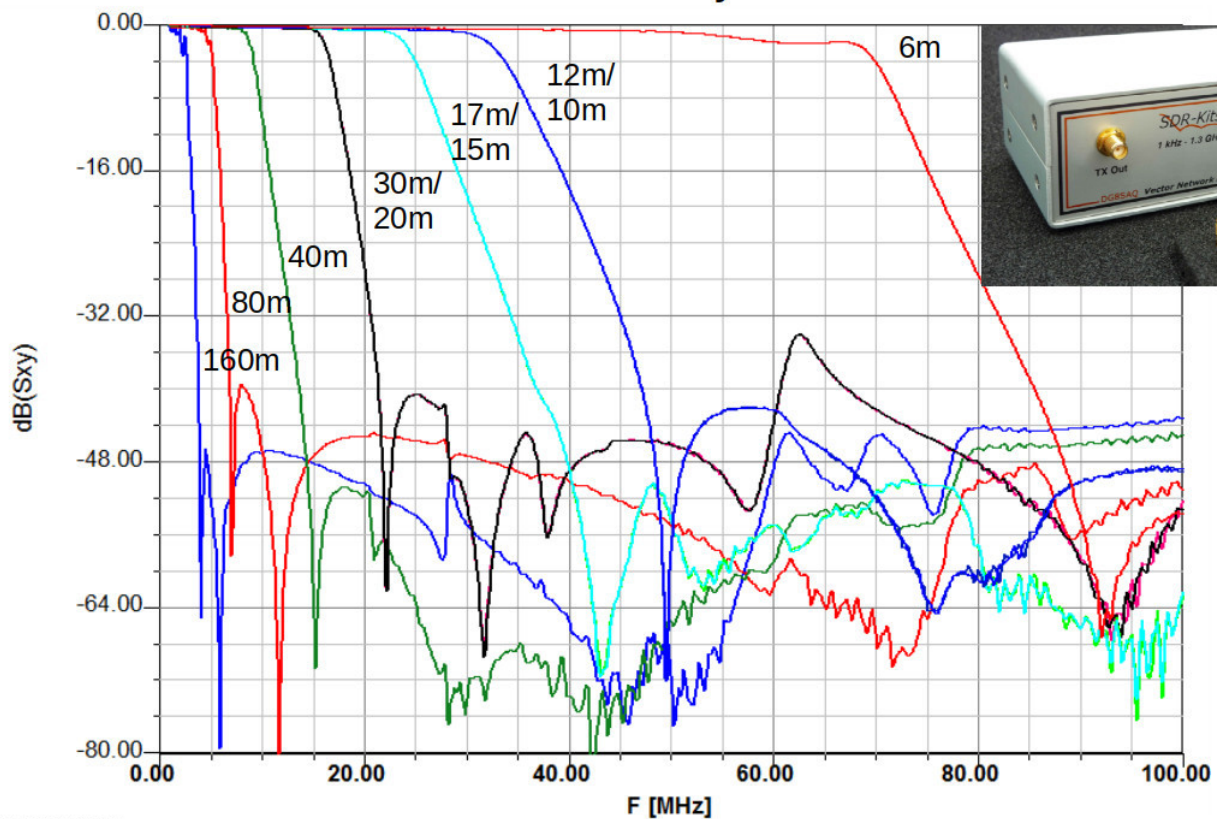
- Filterfunktion mit Networkanalyzer nachmessen

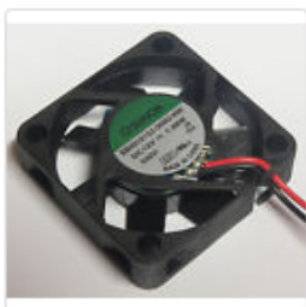
- Die SMD-Teile sind immer noch auf dem Post-Weg, damit habe ich noch Zeit die Kurzwellen-Bänder abzugleichen im Service-Mode
- Nanü ? Ab und an läuft ein Lüfter nicht an, der andere hört sich an wie wenn das Lager ausgeschlagen wäre
- Ok ... ebay Deutschland ... 3..2..1.. meins ...

Sunon Lüfter 40x40x10mm EB40101S2-999 12V 11.9m3/h
(271649506635)

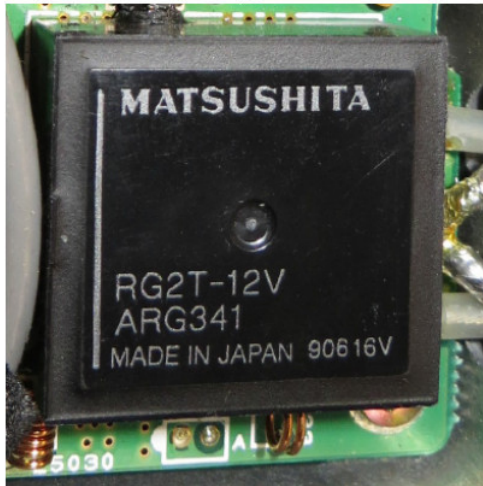
- Alle SMD Teile eingelötet, Lüfter getauscht, Factory Mod durchgeführt, aber
- Nur 1Watt auf 2m und es stinkt erbärmlich beim senden
- Signal bis zum Relais verfolgt, da stimmt was nicht
- Geschlossene Kontakte zuviel Ohms ... Kaputt ...
- Matsushita RG2T-12V (50Ohm, 2fach Wechsler) wird schon lange nicht mehr hergestellt

- Mann hab ich Glück ! Das Ding war mal in einem Agilent-Messgerät als Ersatzteil und flog dort raus
- Ein Händler in den USA sitzt auf einem Teil !
- 50 Dollar ?! Preisvorschlag senden... und der Händler stimmt zu

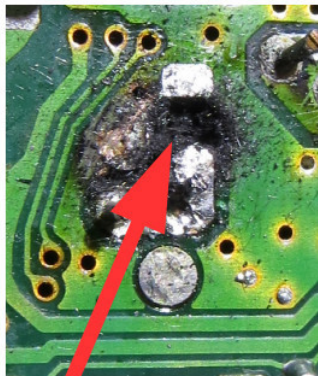
- Merke : eine verkohlte Leiterplatte ist aus elektrischer Sicht offensichtlich ein nichtlineares Bauteil !

Verkohltres Platinenstuck auskratzen
