Sony Ericsson M600 Simkarten Fehler

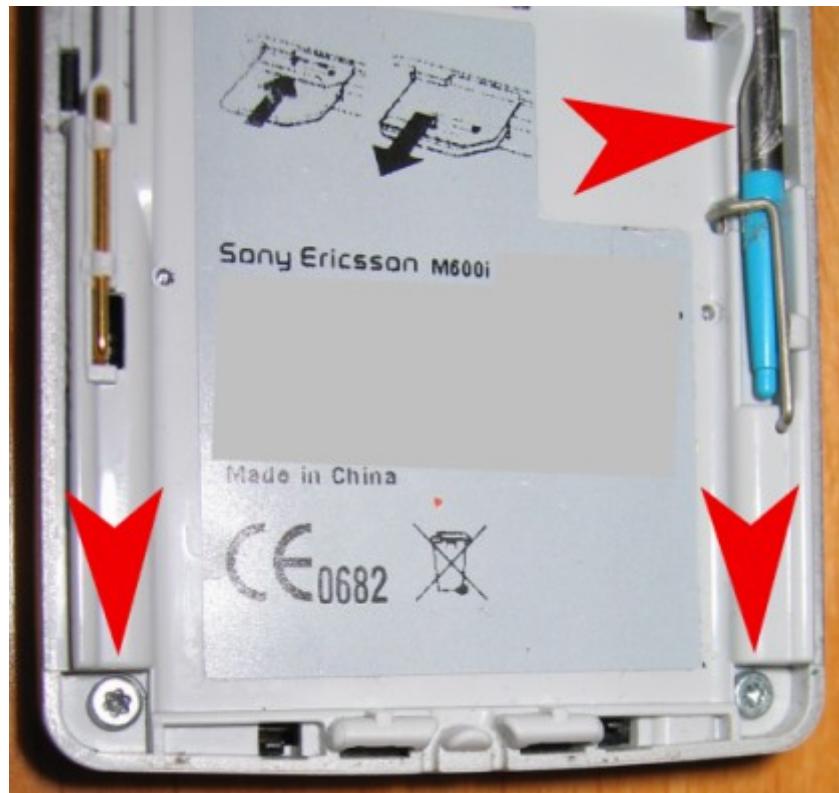
1. Zuerst Handy ausschalten, Akkuabdeckung abnehmen und Akku raus. Dann den Stift entnehmen. Die unteren beiden sichtbaren TORX Schrauben herausdrehen :

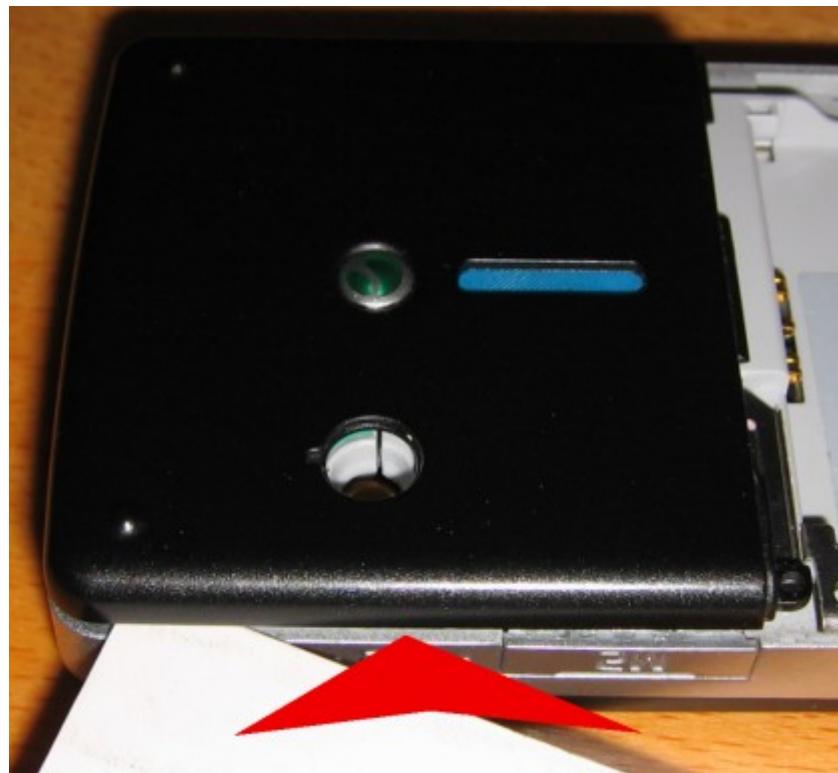
3. Mit einer Plastikkarte (z.B. Telefonkarte) von unten rechts anfangen den Deckel nach oben herauszuklipsen :

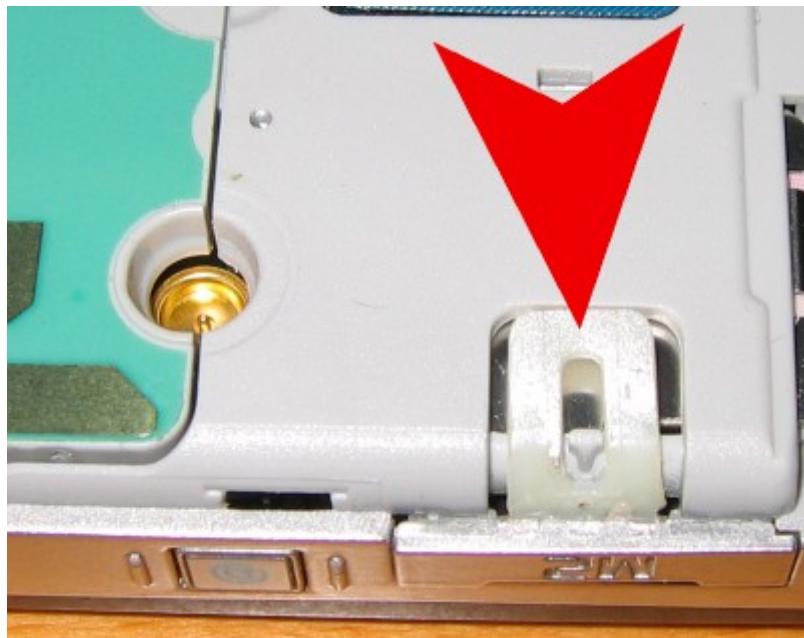
5. Die Speicherkartenabdeckung entnehmen und beiseite legen :

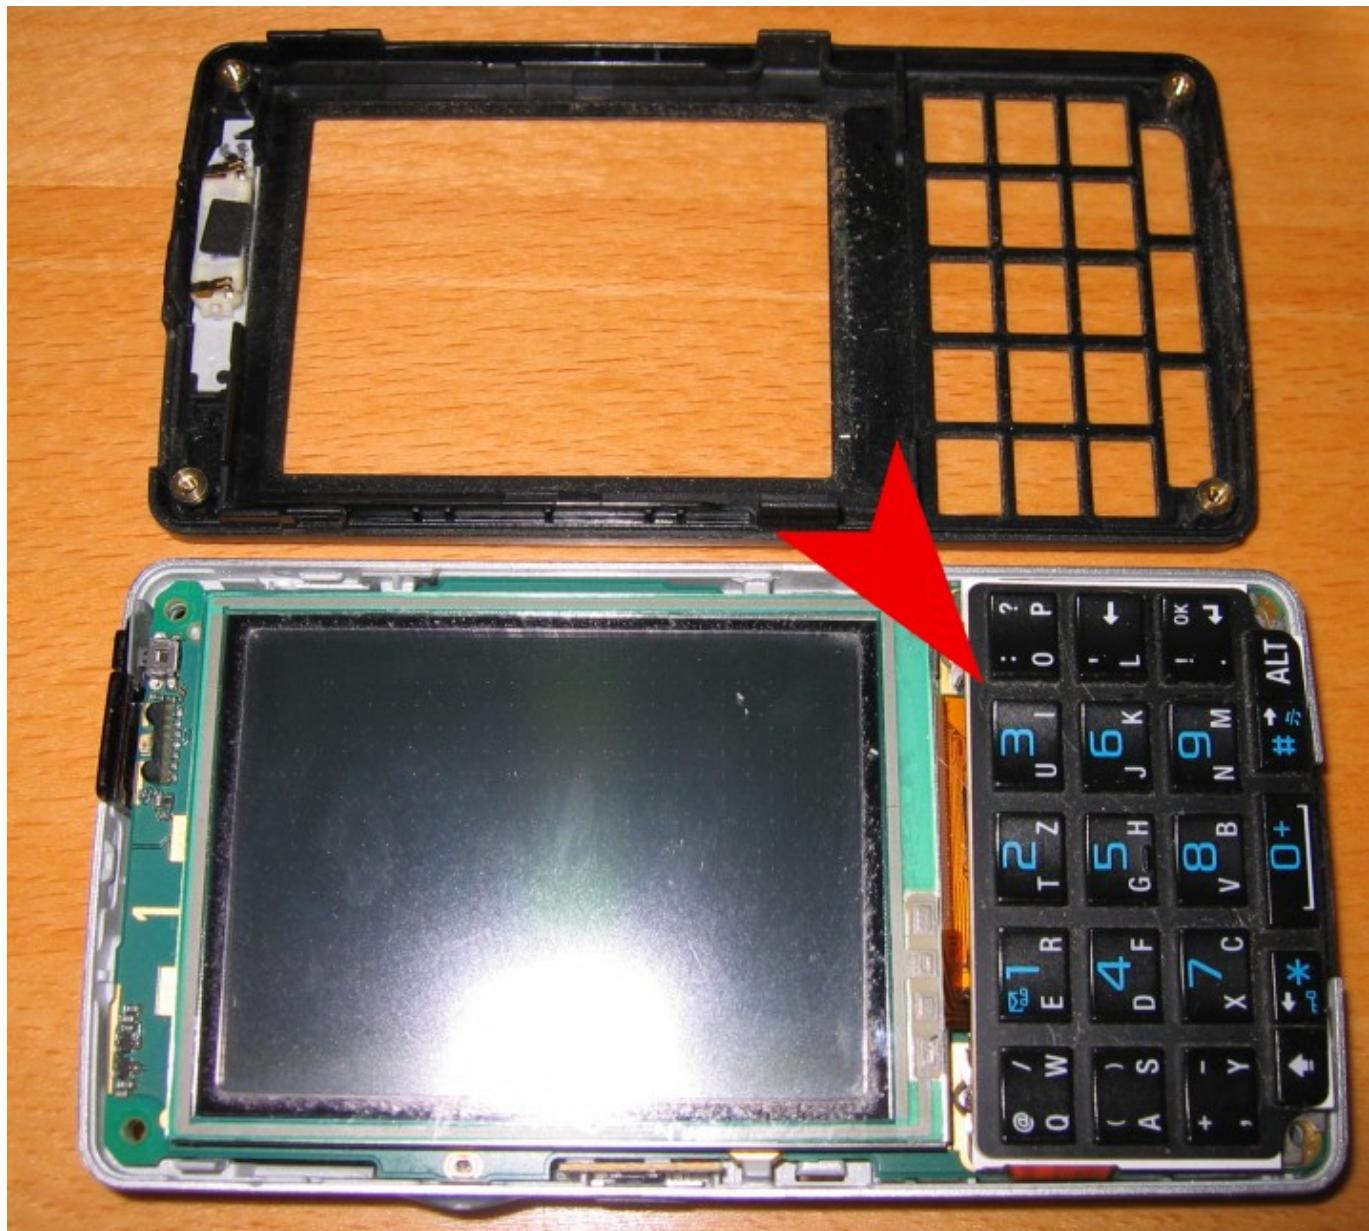
6. Oberschale mit dem Fingernagel herausklicken und die Tastenmatte beiseite legen :
